Universidade de Lisboa
Faculdade de Letras
Instituto de História da Arte

**O EDIFÍCIO DO MUSEU DE SÃO ROQUE
MAIS DE UM SÉCULO DE REMODELAÇÕES**
HISTÓRIA, PROJECTOS E INTERVENÇÕES

Dissertação para obtenção do grau de Mestre
em Arte, Património e Teoria do Restauro

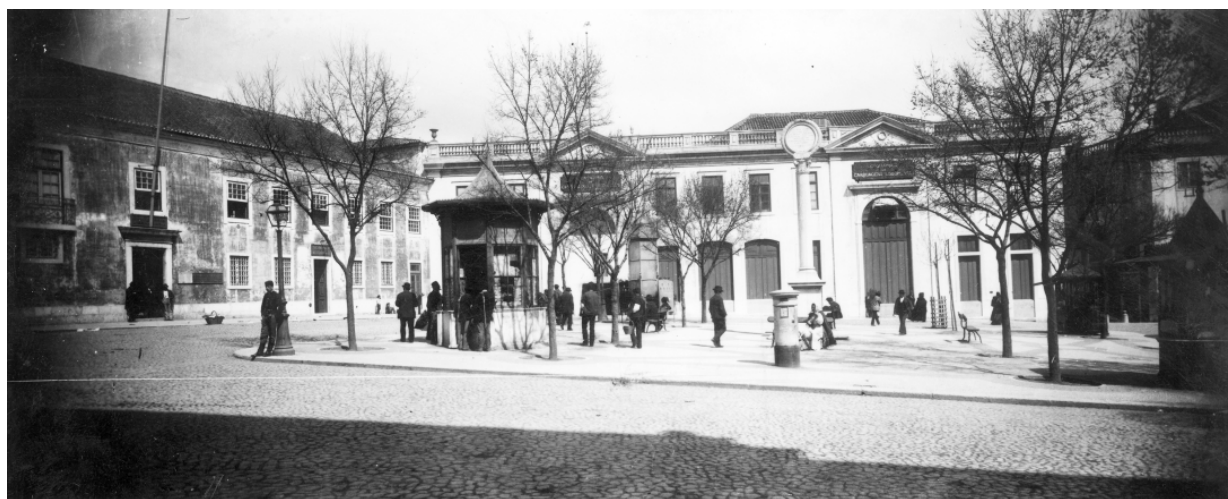
Fig.7. Do lado esquerdo da imagem encontra-se parcialmente visível a fachada do edifício onde viria a ser instalado o Museu, antes do início das primeiras obras de remodelação projectadas pelo Arquitecto Adães Bermudes, que tiveram início em 1902. Note-se o semblante seiscentista da fachada, de linhas simples e austeras, comuns à arquitectura de influência militar, praticada pela Companhia de Jesus. O edifício visível ao centro é o da antiga Companhia das Carruagens Lisboenses. Fotografia de autoria desconhecida, s/d. CML, Arquivo Fotográfico, código de referência PT/AMLSB/AF/LSM/000661.

Antes da intervenção projectada por este arquitecto, a fachada principal, onde viria a incidir maioritariamente a sua acção, mantinha um semblante seiscentista, de linhas simples e austeras, comuns à arquitectura de influência militar praticada pela Companhia de Jesus (figs. 7 a 9). O empreiteiro responsável pelas obras realizadas na sala onde foi instalado o museu e áreas circundantes foi António Ribeiro⁸¹, tendo o processo sido acompanhado e fiscalizado pelo desenhador Francisco Soares O'Sullivan⁸².

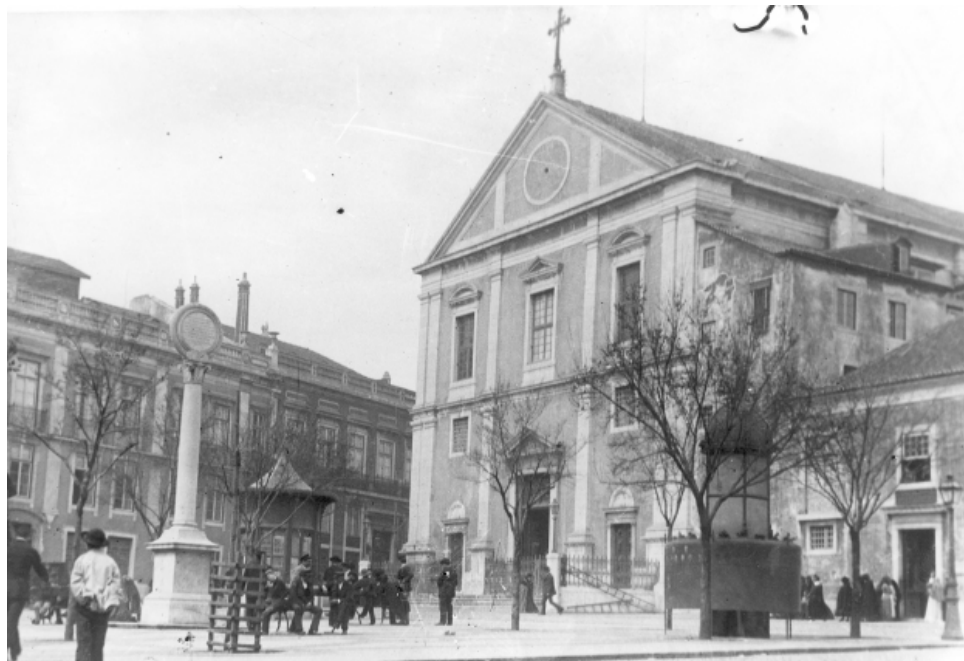
Fig. 8. Vista parcial da fachada do edifício onde viria a ser instalado o Museu, situado do lado direito da Igreja de São Roque, antes do início das primeiras obras de remodelação iniciadas em 1902. É visível o corpo alto e estreito, anexo à igreja, que terá sido demolido nas mesmas obras. Fotografia de autoria desconhecida, s/d. CML, Arquivo Fotográfico, código de referência PT/AMLSB/AF/LSM/000339.

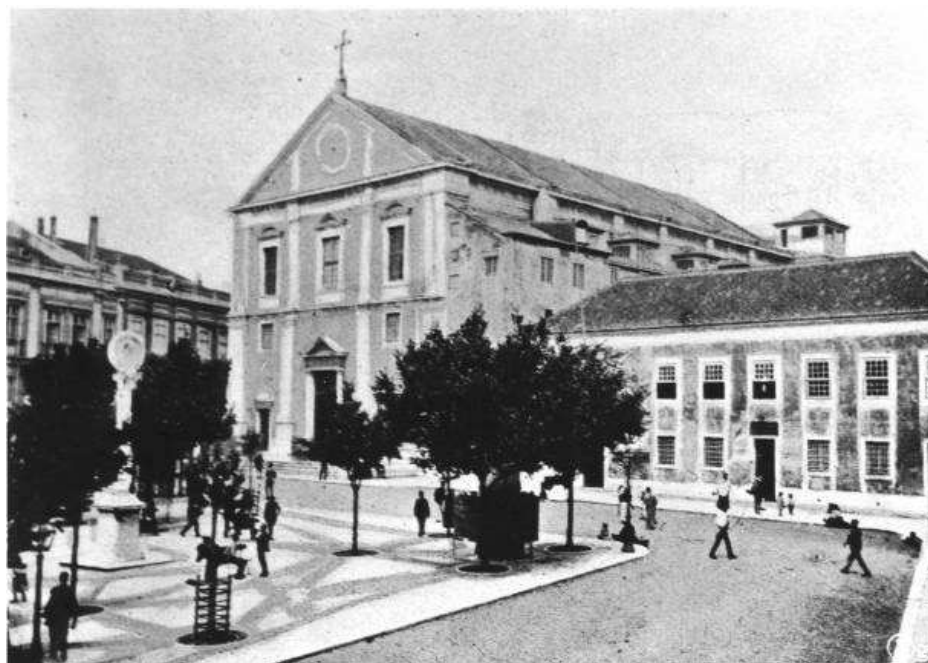
Fig. 9. Vista parcial da fachada do edifício onde viria a ser instalado o Museu, situado do lado direito da Igreja de São Roque, antes do início das primeiras obras de remodelação iniciadas em 1902. É visível o corpo alto e estreito, anexo à igreja, que terá sido demolido nas mesmas obras. Fotografia de autoria desconhecida, finais do século XIX. SCML, Arquivo Fotográfico, sem cota.

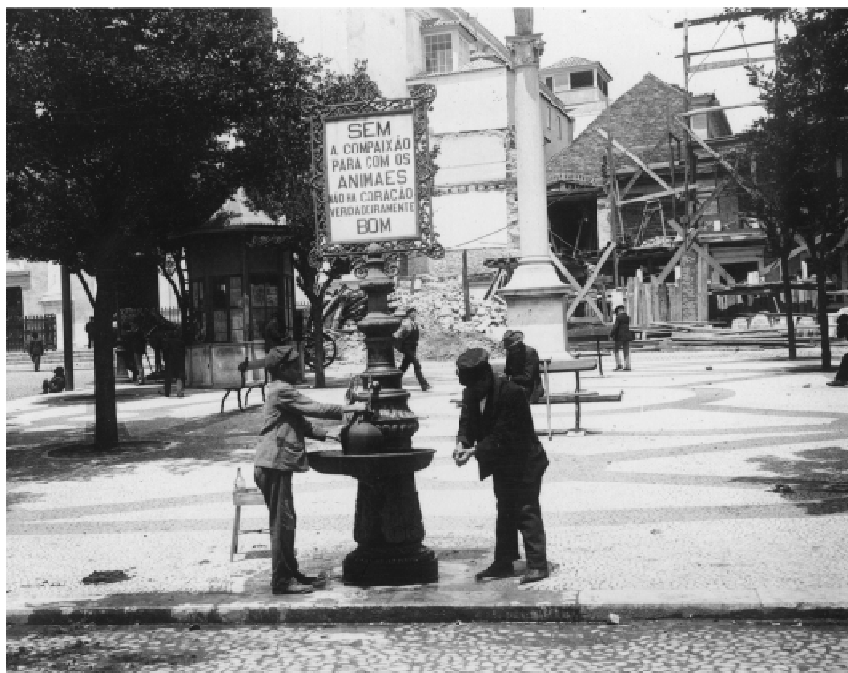
Fig.38. Fotografia de cerca de 1902, altura do início das obras projectadas por Adães Bermudes, para remodelação do edifício da SCML com fachada virada a sul. É bem visível a demolição da fachada, bem como do corpo estreito e alto, localizado entre a igreja e o edifício do Museu. Apesar de a imagem não permitir uma visão total do espaço, parece-nos que a cobertura da sala onde viria a ser instalado o Museu, também terá sido demolida, como referiu Paula Noé. Fotografia da autoria de Paulo Guedes, s/d. CML, Arquivo Fotográfico, código de referência PT/AMLSB/AF/PAG/000102. Publicada em MORNA, Teresa Freitas, “O Museu de São Roque – 100 Anos de História – 1905-2005”, in MORNA, Teresa Freitas, (Coord.), *100 anos Museu de São Roque*, 2005, p.21.

Finalmente, a mais importante alteração ao projecto inicial foi o *apeamento da parede da frente, obra a mais que teve de fazer-se visto o péssimo estado de conservação em que se achava (fig.38)*. Foram ainda demolidas *as duas paredes do corredor e portaria que ameaçavam ruína*. Aproveitando a concretização destas demolições, o arquitecto optou por realizar um *grande vestíbulo no rés-do-chão desde a porta junto à Igreja até à tesouraria, e no primeiro andar [por] substituir as paredes apeadas por paredes em tijolo, assentes sobre vigas de ferro, [dando] maior regularidade aos vãos.*⁹¹

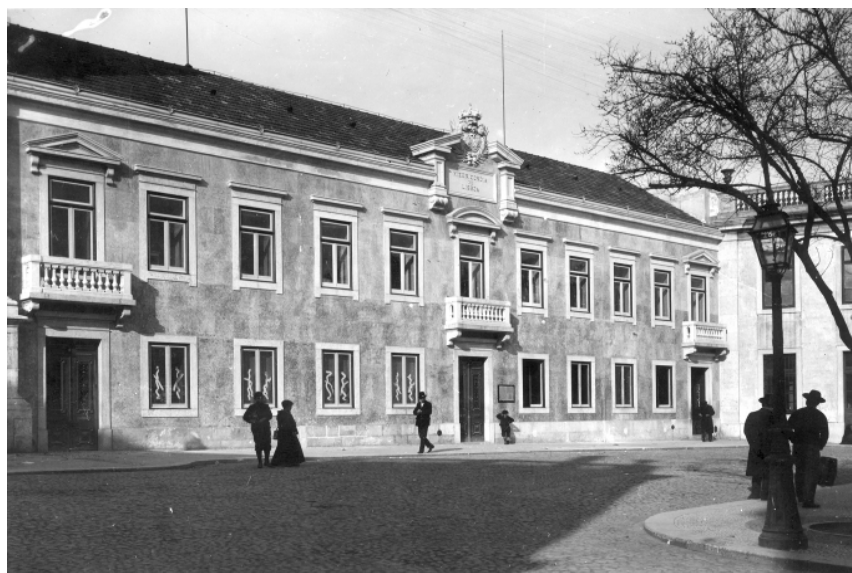
Fig.39. Fotografia de cerca de 1905, após a remodelação projectada por Adães Bermudes, onde é visível a fachada do edifício, sendo notório o aumento da altura da mesma, a regularização de portas e janelas, através da aplicação de cantarias, a construção de frontões e varandas nas janelas localizadas sobre os três portais, e a sobreposição de uma lápide inscrita, encimada por um brasão, sobre o frontão da janela central do 2º piso. Fotografia da autoria de Paulo Guedes, s/d. CML, Arquivo Fotográfico, código de referência PT/AMLSB/AF/PAG/000514. Publicada em MORNA, Teresa Freitas, “O Museu de São Roque – 100 Anos de História – 1905-2005”, in MORNA, Teresa Freitas, (Coord.), *100 anos Museu de São Roque*, 2005, p. 21.

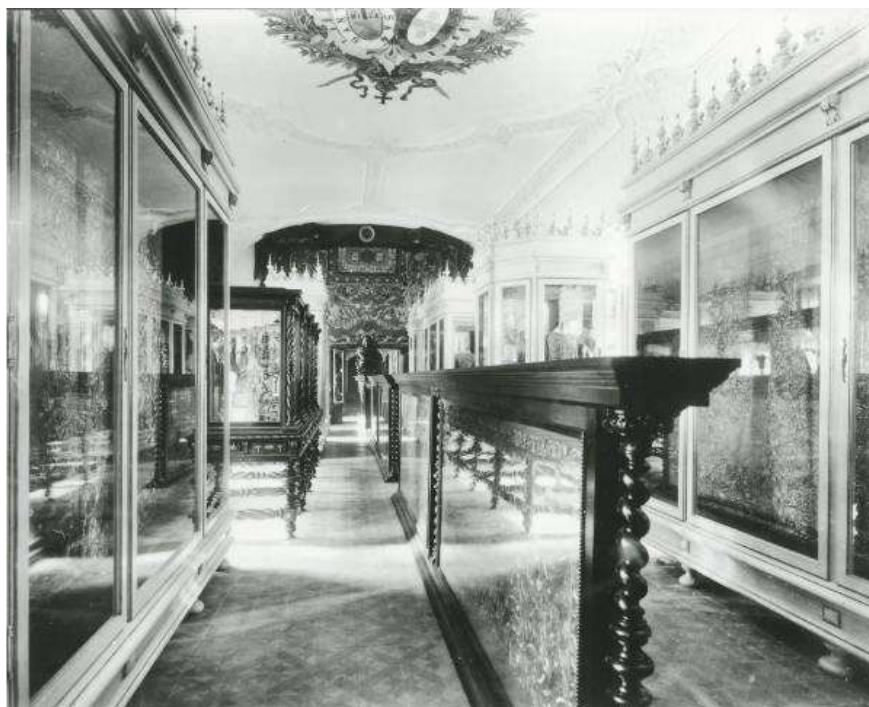
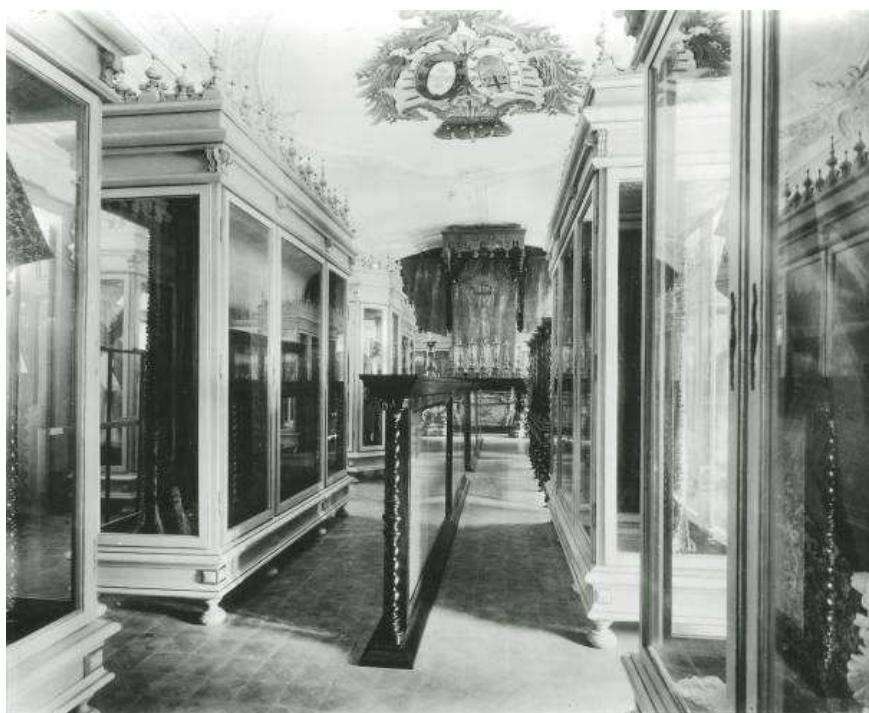
Figs.40 e 41. Aspecto do interior da sala do Museu, após a remodelação projectada por Adães Bermudes. Note-se que o espaço expositivo se apresenta ainda muito sobrecarregado devido à exiguidade do espaço. Em ambas as imagens é parcialmente visível o tecto estucado por Manuel Ennes Trigo. Fotografias de autoria desconhecida, s/d. SCML, Unidade de Comunicação e Imagem, sem cota. Publicadas em MORN, Teresa Freitas, “O Museu de São Roque – 100 Anos de História – 1905-2005”, in MORN, Teresa Freitas, (Coord.), *100 anos Museu de São Roque*, 2005, pp.8e 21.

O discurso museográfico implementado foi, como era comum na época, pautado por um excesso de vitrinas que se interceptavam e impediam a adequada visibilidade dos objectos expostos. A vontade de mostrar a totalidade da mais rica colecção da instituição levou a que o espaço disponível se viesse a revelar, mais uma vez, demasiado exíguo à apresentação. Por outro lado, a aquisição de exuberantes vitrinas, pintadas e douradas, e de outras de gosto revivalista, em madeira escura, com colunas torneadas, semelhantes ao volumoso expositor reutilizado da mostra ocorrida na sacristia, eram reveladores do espírito grandioso que a Santa Casa pretendia evidenciar (figs.40 e 41).

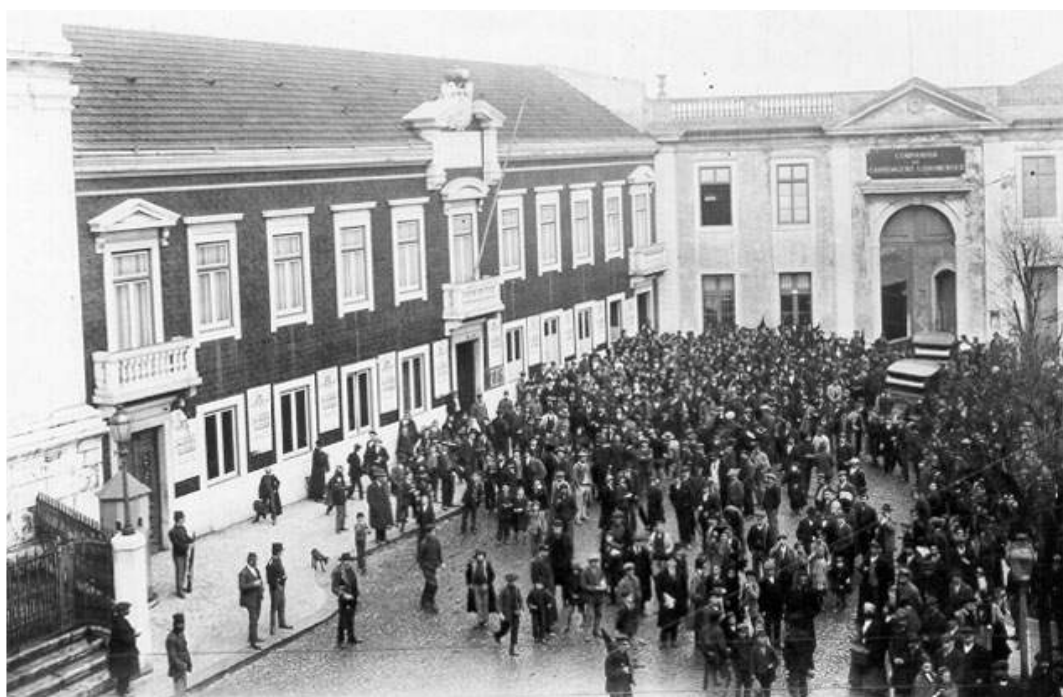
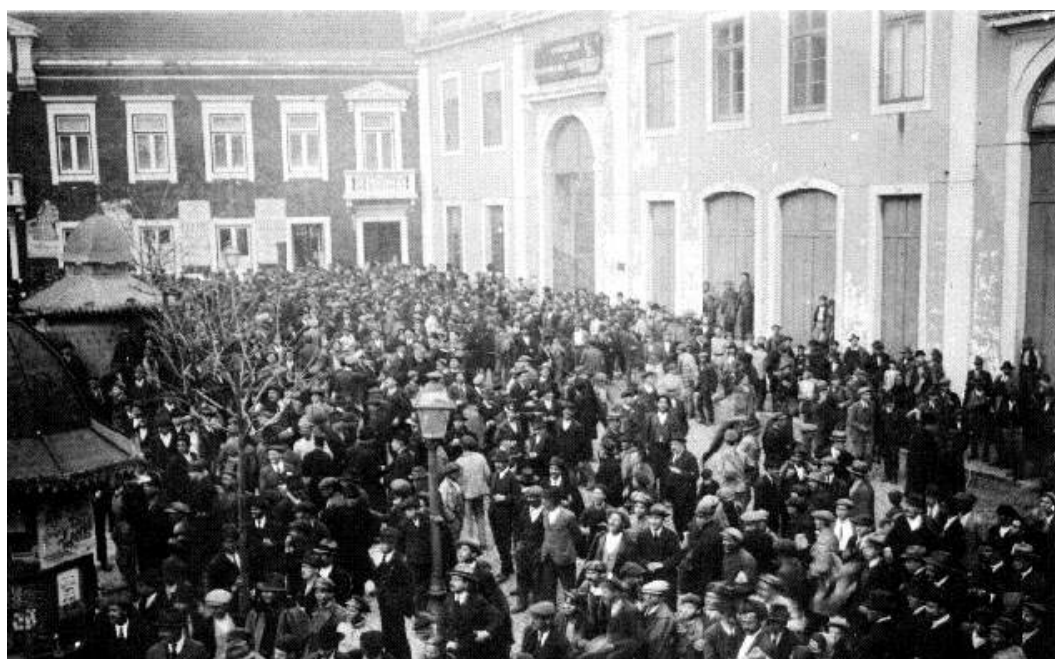
Figs.50 e 51. Cerca de três anos após a reabertura do museu ao público, os responsáveis da instituição terão decidido intervir sobre as diversas frentes do edifício revestindo-as com azulejos biselados monocromáticos. No caso de São Roque, os azulejos terão sido aplicados horizontalmente, com as juntas desalinhadas. Do lado direito de cada uma das fotografias é visível a fachada da Companhia de Carruagens Lisboense. Fotografias da autoria de Joshua Benoliel, datadas respectivamente de 1908 e 1920. CML, Arquivo Fotográfico, códigos de referência PT/AMLSB/AF/JBN/000261 e PT/AMLSB/AF/JBN/001665.

Cerca de três anos após a obra do museu e da sua reabertura ao público, os responsáveis da instituição terão decidido intervir sobre as diversas frentes do edifício revestindo-as com azulejos biselados⁹⁹ monocromáticos (figs.50 e 51). Esta tipologia havia surgido em Portugal ainda no século XIX, porém manteve uma utilização recorrente nos inícios do século XX, particularmente como revestimento de fachadas. Podendo ser assentes com as juntas alinhadas ou desencontradas e na posição vertical ou horizontal, no caso de São Roque, os azulejos foram aplicados horizontalmente, com as juntas desalinhadas.

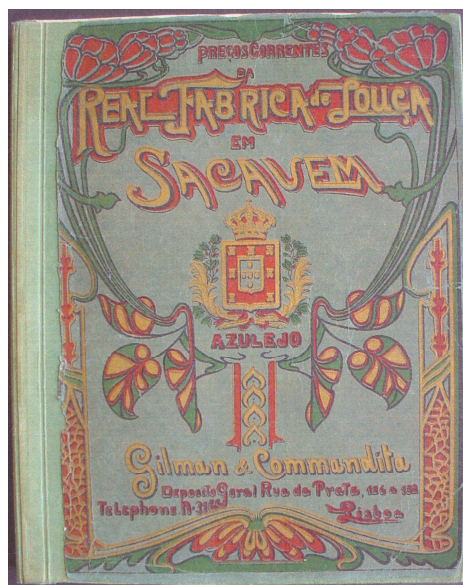
Fig.53. Catálogo de azulejos da *Real Fábrica de Louça de Sacavém*, editado pela mesma em 1910. Através deste catálogo, comprova-se que esta fábrica produzia, nesta época, azulejos de pó de pedra biselados e monocromáticos, com a dimensão de 7,5 cm x 15,5 cm, provavelmente a tipologia utilizada na fachada de São Roque. Centro de Documentação Manuel Joaquim Afonso, Museu de Cerâmica de Sacavém, *Preços Correntes da Real Fábrica de Louça em Sacavém*, 1910.

Face ao anteriormente exposto, e uma vez que diversas fábricas de cerâmica se encontravam a laborar em Lisboa nesta época, mantém-se a dúvida inicial relativa ao fabricante e fornecedor dos azulejos que terão revestido a fachada do edifício principal de São Roque, onde se encontrava já instalado o museu.¹¹⁴ Ainda assim, parece-nos importante referir que, após consulta do catálogo de azulejos da *Real Fábrica de Louça de Sacavém*¹¹⁵, editado pela mesma em 1910 (fig.53), se comprova que esta fábrica produzia, nesta época, azulejos de pó de pedra biselados e monocromáticos, com a dimensão de 7,5 cm x 15,5 cm. Da mesma forma, de entre os

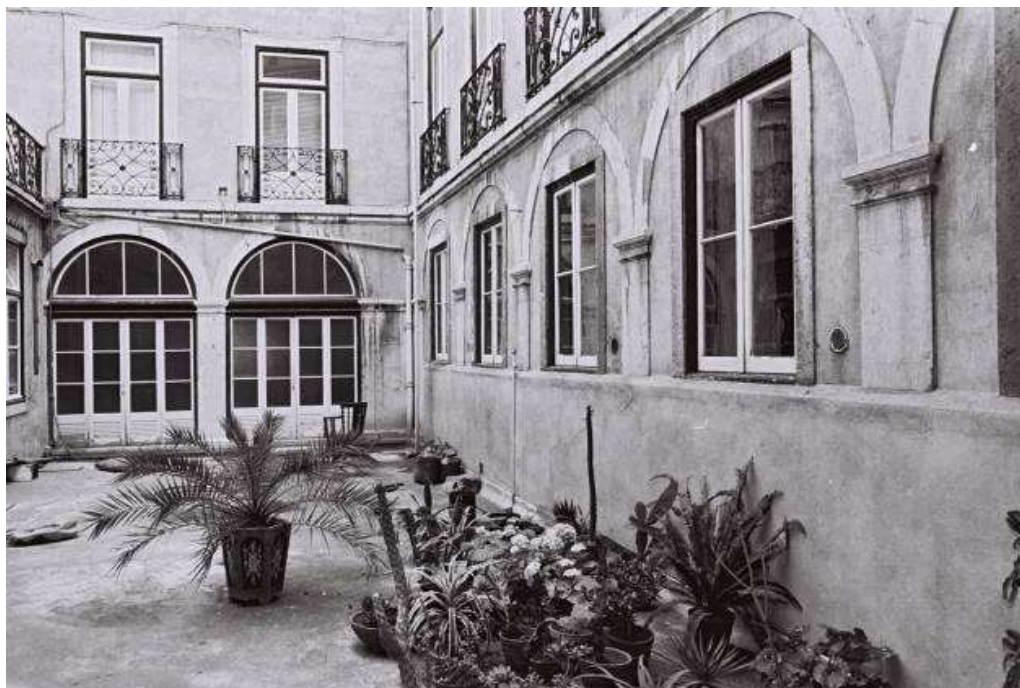
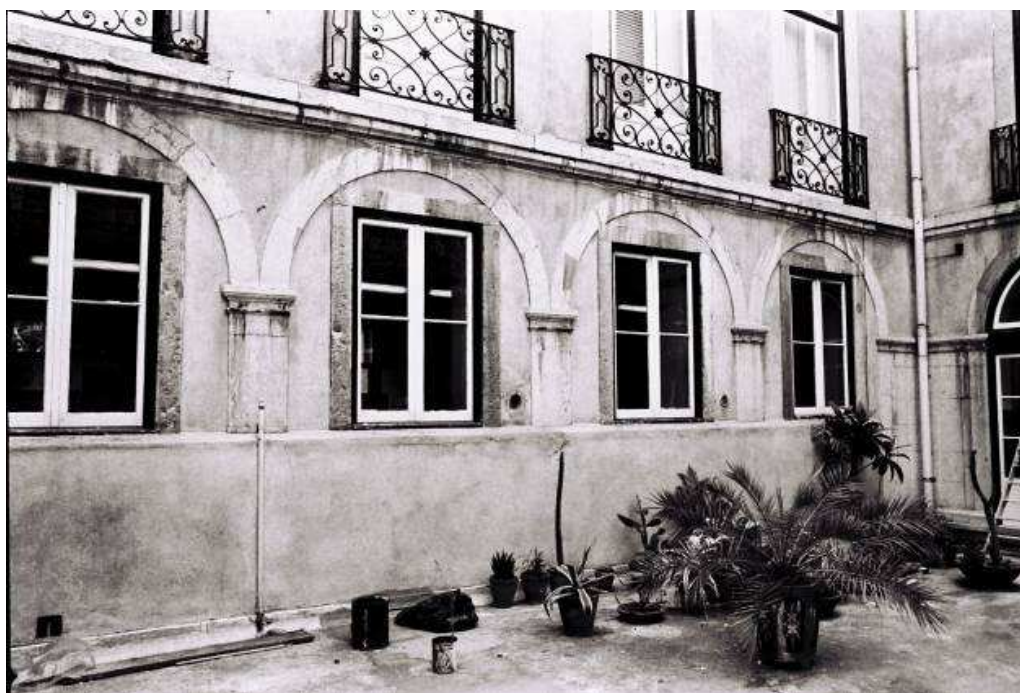
Figs.95 e 96. Vistas do claustro pequeno (actual claustro do museu) na altura em que se encontrava parcialmente ocupado pelos Serviços da Lotaria. Na primeira foto são visíveis, do lado direito, as arcadas da actual cafetaria, situada a sul do claustro, onde funcionava, à data, a Tesouraria da SCML e, ao fundo, as arcadas que dão acesso ao corredor de entrada da Misericórdia, situado do lado este. Do lado esquerdo, a norte, é possível visualizar, ainda que muito parcialmente, um dos cantos da sala dos Serviços da Lotaria e do gradeamento do terraço, que em 1983 invadiam parte do claustro original. Na segunda fotografia, são novamente visíveis as arcadas que delimitavam o espaço da Tesouraria, actuais espaços da cafetaria e recepção do museu (lado sul) e, sobre este piso, são parcialmente visíveis as janelas da Sala do Brasão. Fotografias da autoria de Manuel Campinas, 29 de Junho de 1983. SCML, Museu de São Roque, Arquivo Fotográfico, sem cota.

Sérgio Infante, ilustrativo da sua proposta de recuperação para o claustro pequeno (**fig.125**); um levantamento fotográfico deste espaço, prévio à sua recuperação (**figs.95 e 96**); e uma planta com a proposta de intervenção de Sérgio Infante, ao nível do piso 0 (**fig.103**). O contrato relativo à segunda hipótese sugeria *a remodelação da área de exposição existente no piso 1, [a] recuperação das vitrinas (alteração do sistema de abertura e substituição dos difusores), [o] aumento das vitrinas e elementos expositores (nomeadamente para a maqueta da Capela de S. João Baptista) e [a] implantação dum espaço polivalente para reuniões-conferências.*²⁴⁰

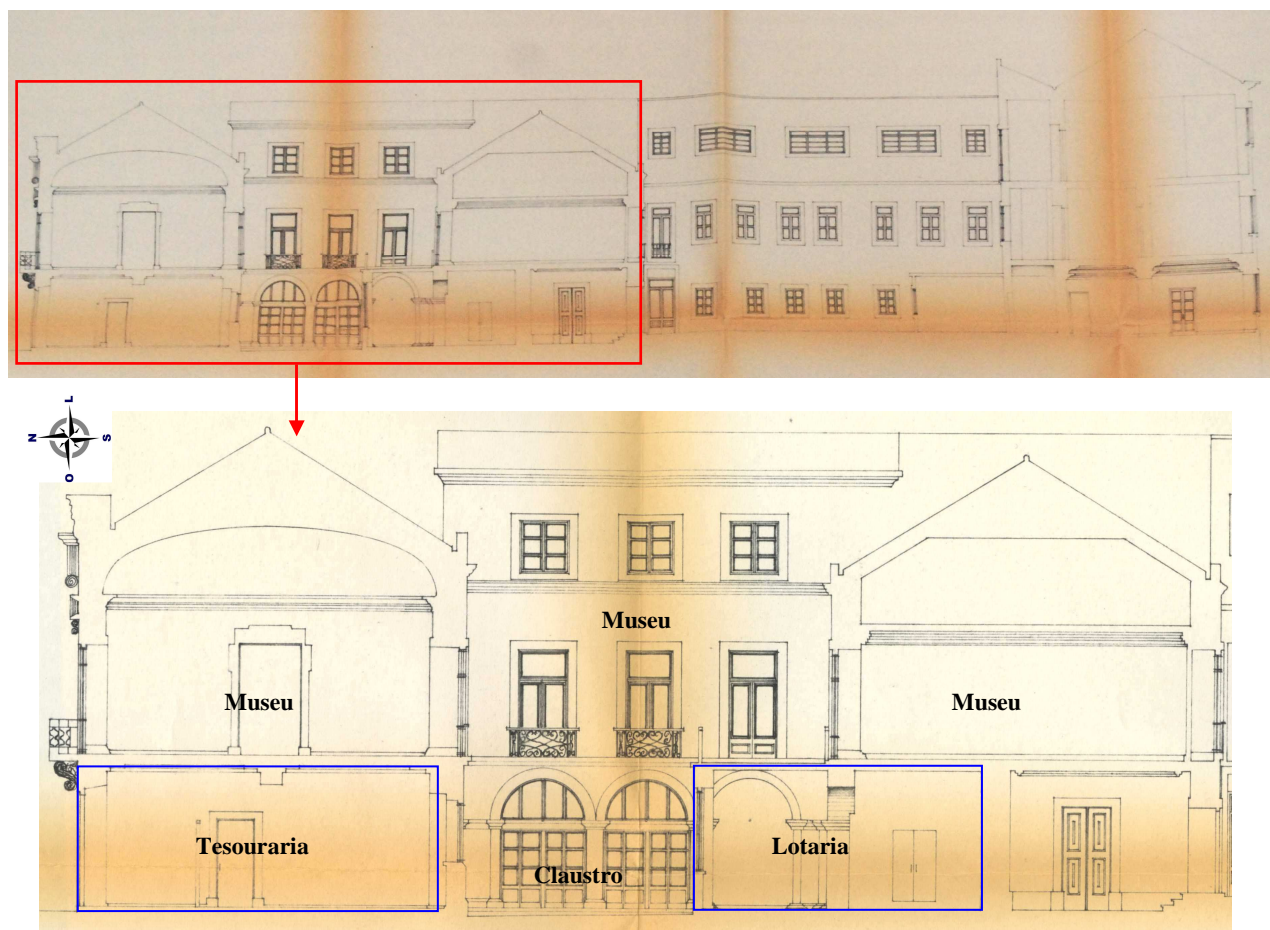
Fig.101. Corte AB do levantamento arquitectónico realizado pelo arquitecto Sérgio Infante em 1983. No pormenor correspondente à área actualmente ocupada pelo Museu de São Roque é visível, no piso 0, a área ocupada a sul pela Tesouraria e a norte pela Lotaria, sendo, neste caso notória a área do claustro ocupada por estes serviços. Conjunto de plantas e desenhos de Sérgio Infante, *Museu de S. Roque, Santa Casa da Misericórdia de Lisboa*, 1983. SCML, Arquivo do Museu de São Roque.

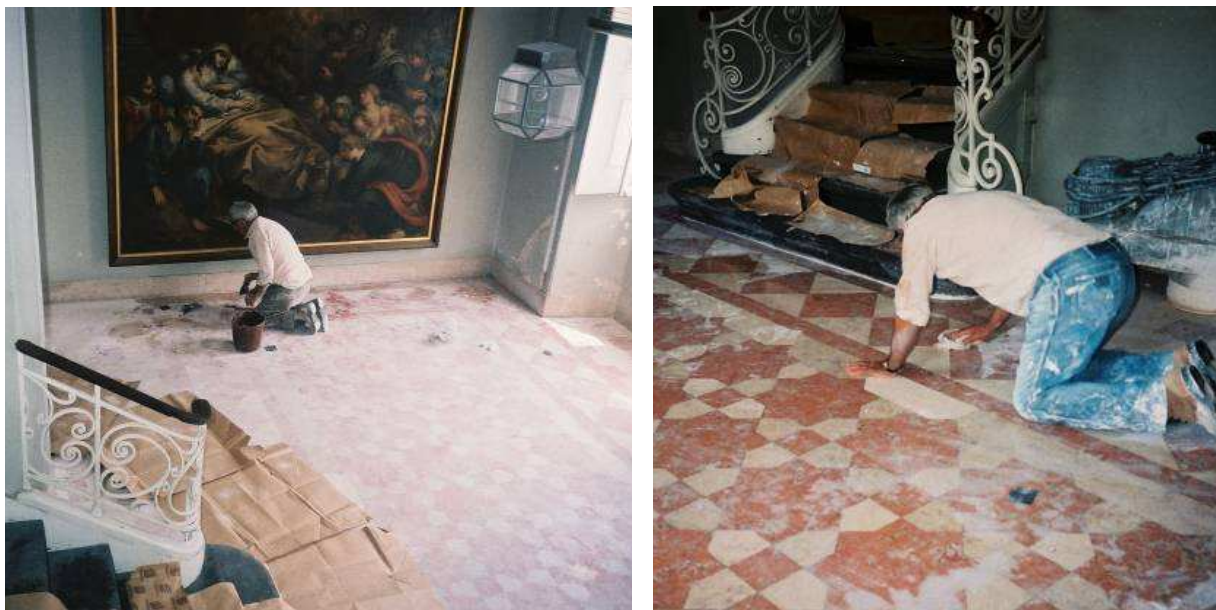
Figs.130 e 131. Tratamento do chão em mármore do átrio do Museu. Fotografias da autoria de Filomena Brito, Junho/ Julho de 1989. SCML, Museu de São Roque, Arquivo Fotográfico, sem cota.

Apesar de não se ter encontrado qualquer referência escrita à execução de obras de conservação no Museu de São Roque durante o ano de 1989, foram encontrados no Arquivo do Museu de São Roque alguns registos fotográficos, datados de Junho/ Julho e Setembro/ Outubro deste ano, relativos respectivamente a obras de tratamento do pavimento do átrio de entrada (fig.130 e 131) e ao arranjo das portadas das janelas do Museu (fig.132 a 134).

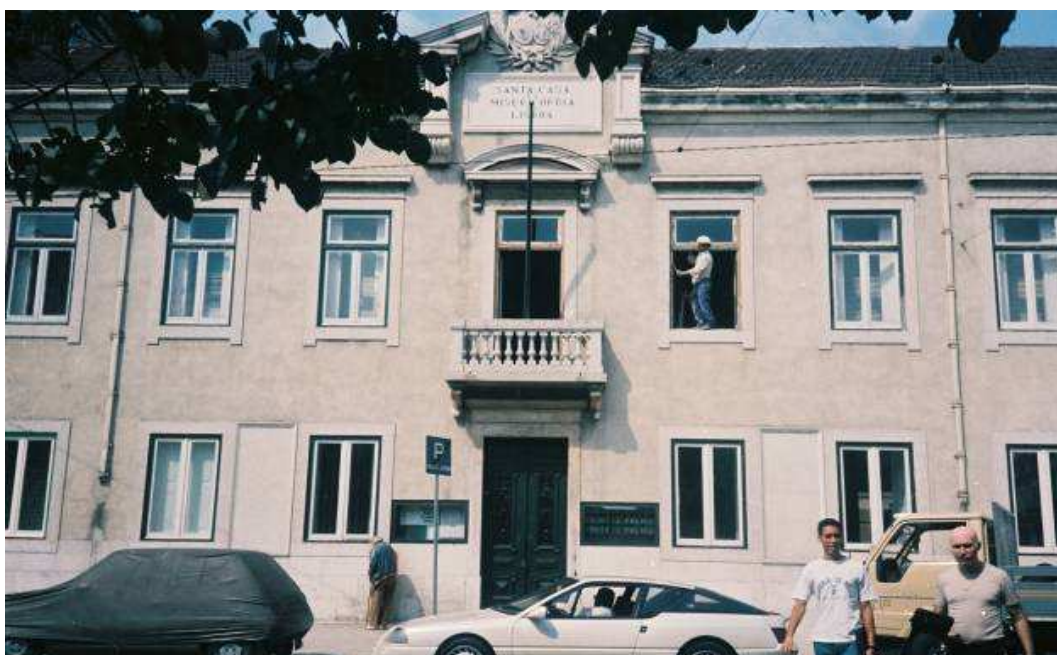
Fig.132. Tratamento de portas e janelas em madeira na fachada do Museu. Fotografia da autoria de Filomena Brito, Setembro/ Outubro de 1989. SCML, Museu de São Roque, Arquivo Fotográfico, sem cota.

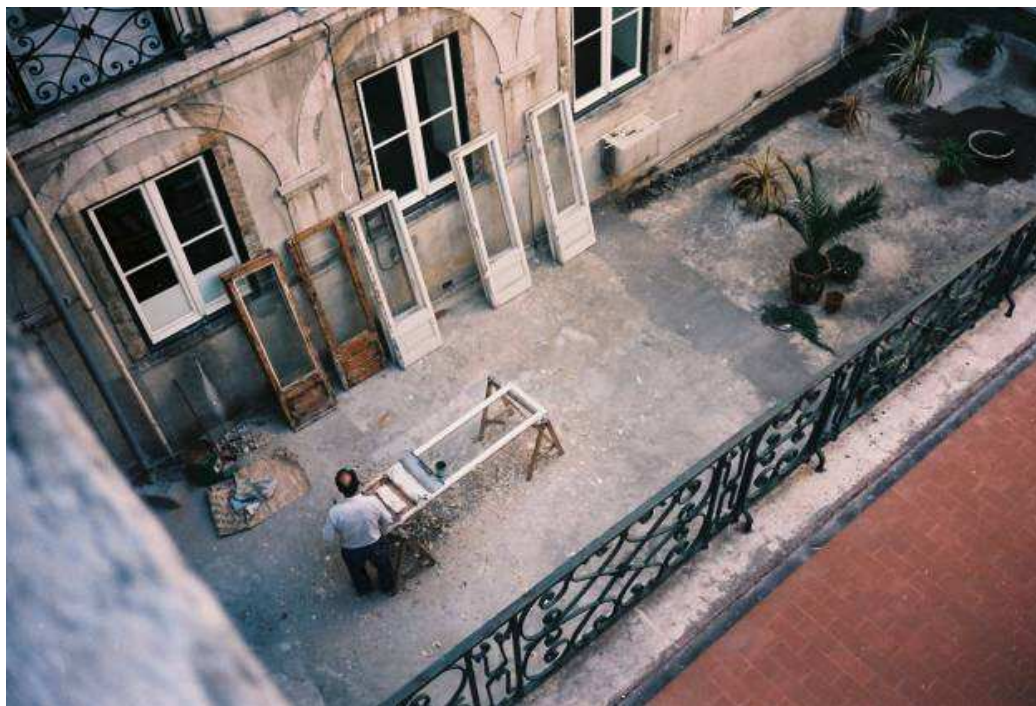
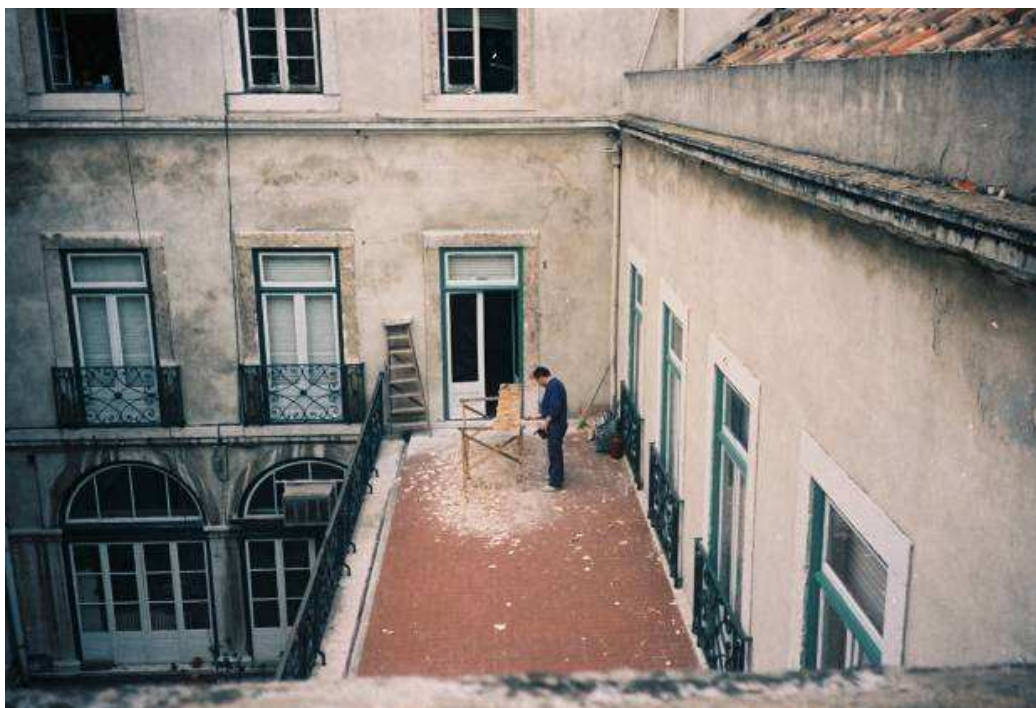
Figs.133 e 134. Tratamento de portas e janelas em madeira no claustro do Museu. Na primeira imagem é visível a parede sul do claustro, onde se destacam as janelas dos serviços da Tesouraria, e uma pequena parte do terraço sobre os serviços da Lotaria. Na segunda foto estão patentes, à direita, a parede norte, onde se iniciava o terraço e se encontravam as janelas da Sala IV e, ao fundo, a parede oeste, onde se situavam as janelas da Sala III, sobre as quais ficavam os serviços do Departamento de Gestão Imobiliária e Património (DGIP). Fotografias da autoria de Filomena Brito, Setembro/ Outubro de 1989. SCML, Museu de São Roque, Arquivo Fotográfico, sem cota.

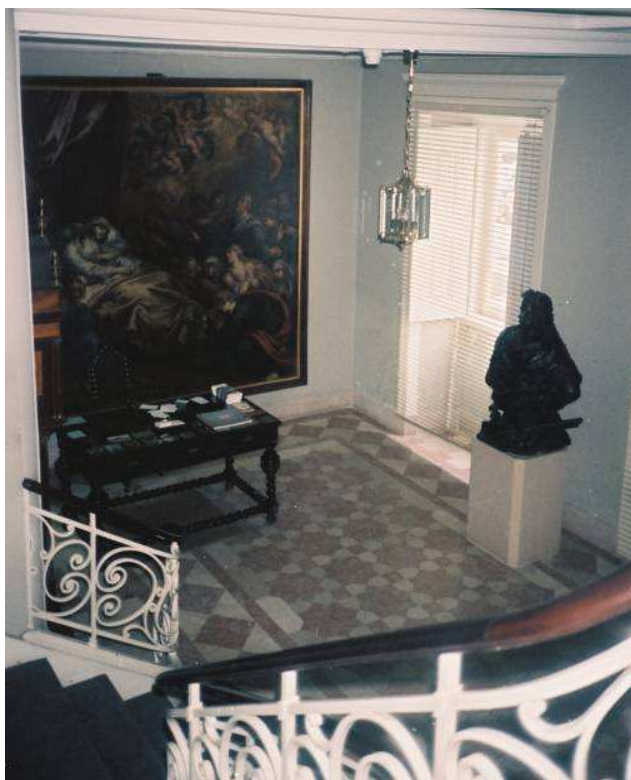
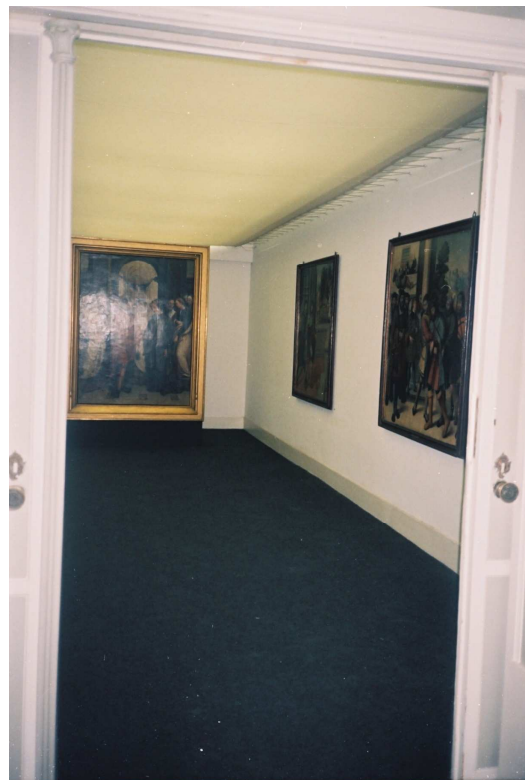
Figs.135 e 136. Átrio do Museu de São Roque e galeria de estudo, onde é visível o tecto falso em tela, para o qual Rui Cabrita propôs a substituição. Fotografias da autoria de Filomena Brito e Albertina Marçal, Março de 1990. SCML, Museu de São Roque, Arquivo Fotográfico, sem cota.

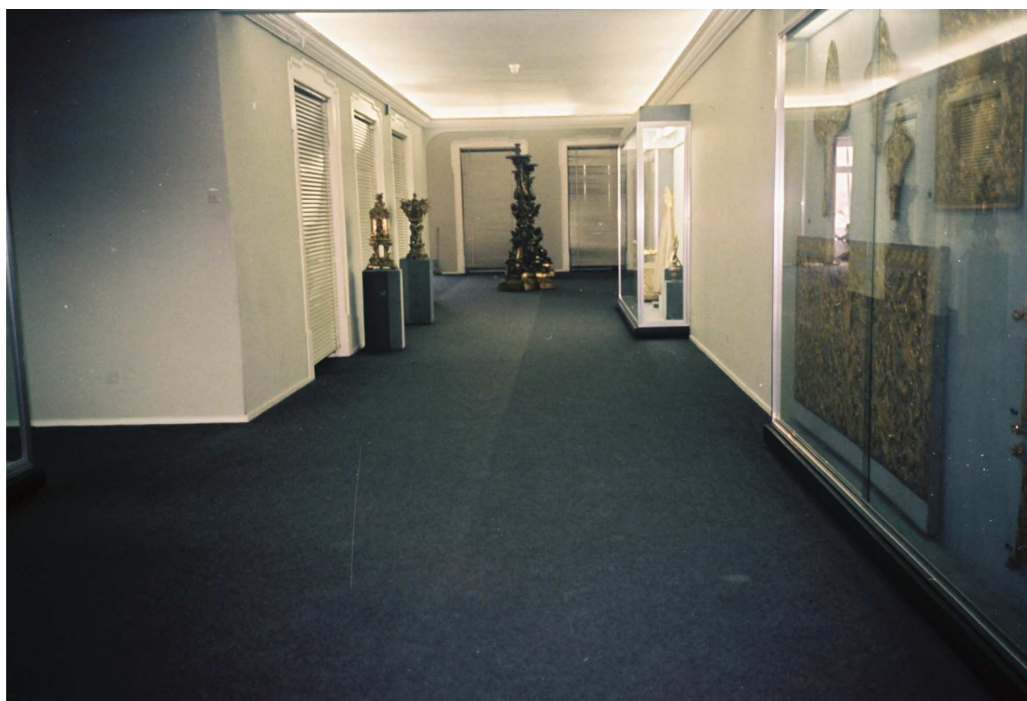
Fig.137. Vista da Sala III. Ao fundo encontra-se a parede sul, onde são visíveis duas janelas da Sala do Brasão (Sala II). À esquerda, estão patentes três janelas que dão para o claustro. São perceptíveis os estores de lâminas metálicas e o pavimento forrado a alcatifa. É também visível ao fundo o arco que o arquitecto propunha eliminar, de ligação à Sala II. Fotografias da autoria de Filomena Brito e Albertina Marçal, Março de 1990. SCML, Museu de São Roque, Arquivo Fotográfico, sem cota.

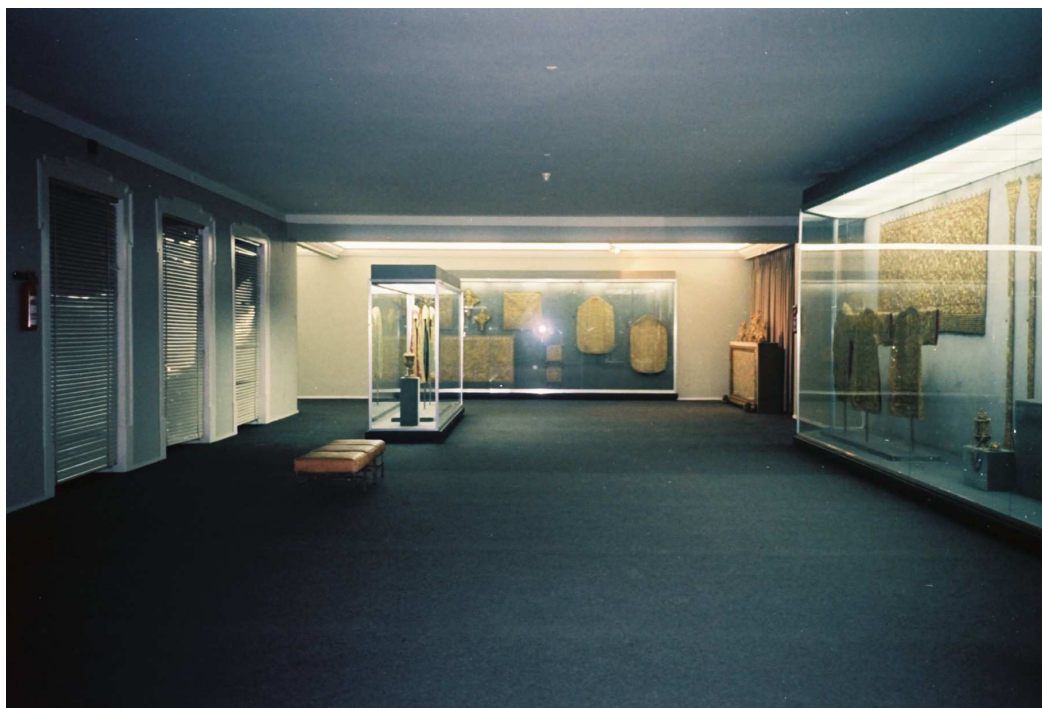
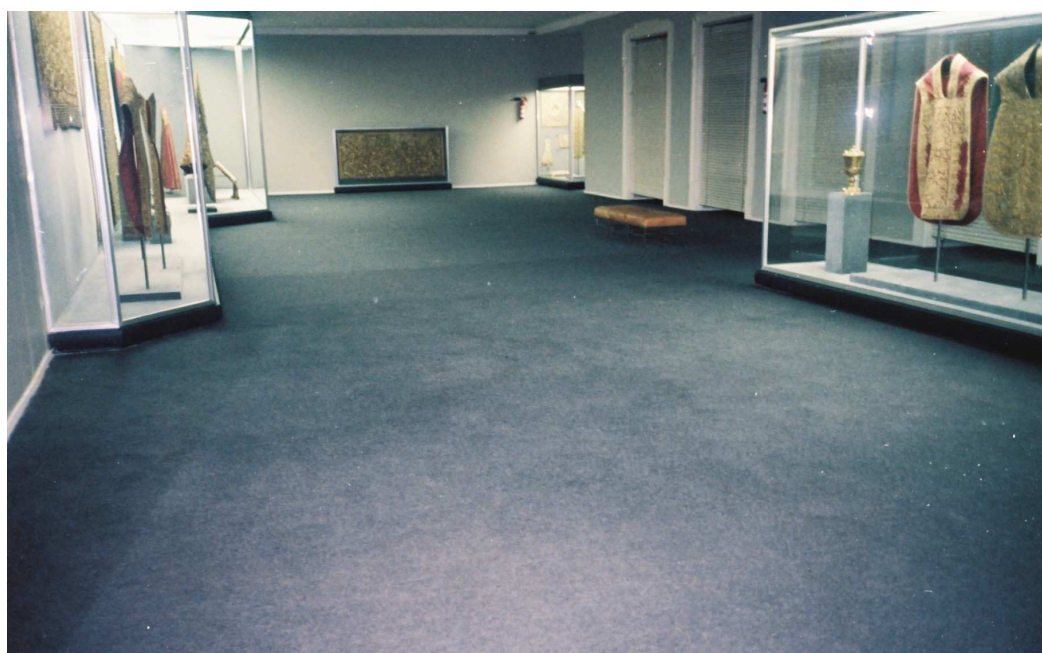
Figs.138 e 139. Vistas da Sala IV. Na primeira imagem é visível, ao fundo, a parede oeste e, à esquerda, as janelas que dão para o claustro. Na segunda imagem é visível o lado oposto da sala. São perceptíveis os estores de lâminas metálicas e o pavimento forrado a alcatifa. Fotografias da autoria de Filomena Brito e Albertina Marçal, Março de 1990. SCML, Museu de São Roque, Arquivo Fotográfico, sem cota.

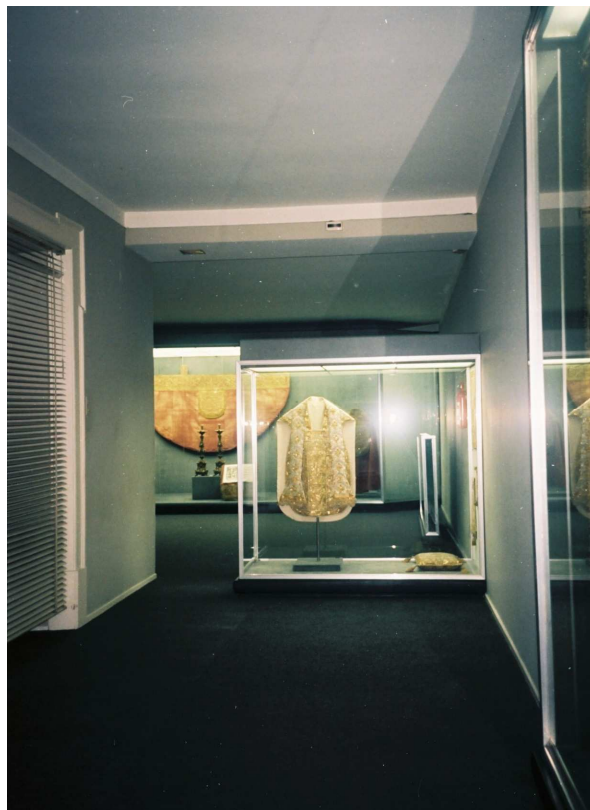
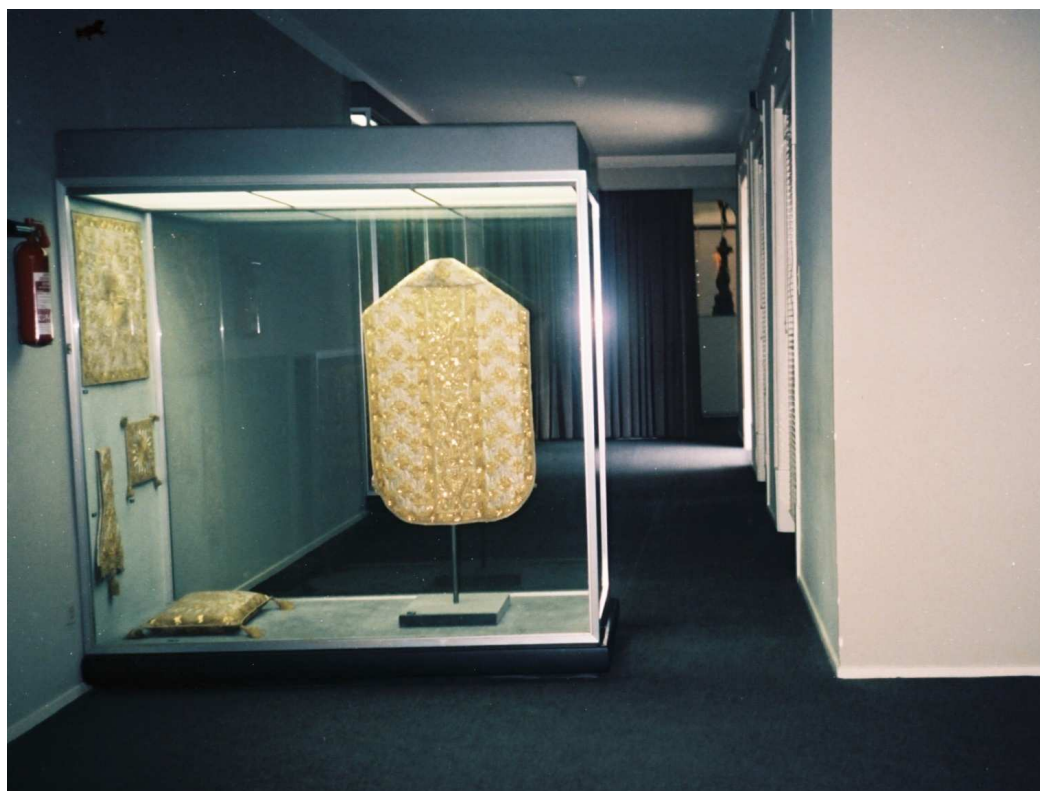
Figs.140 e 141. Vistas da Sala V. Na primeira imagem é visível, ao fundo, a parede norte e, na segunda, o lado oposto da sala, onde é notória a cortina de separação entre esta sala e a Sala II, que Rui Cabrita pretendia remover. Do lado direito, por trás da cortina, é possível ver um pouco do arco que o arquitecto também propunha eliminar. Fotografias da autoria de Filomena Brito e Albertina Marçal, Março de 1990. SCML, Museu de São Roque, Arquivo Fotográfico, sem cota.

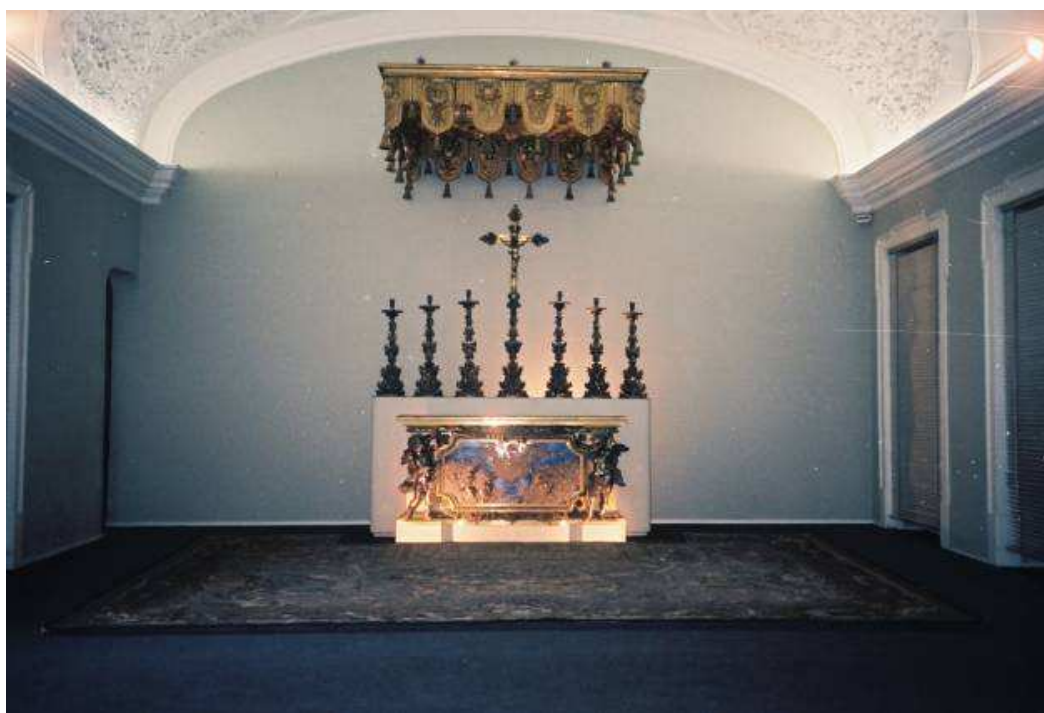
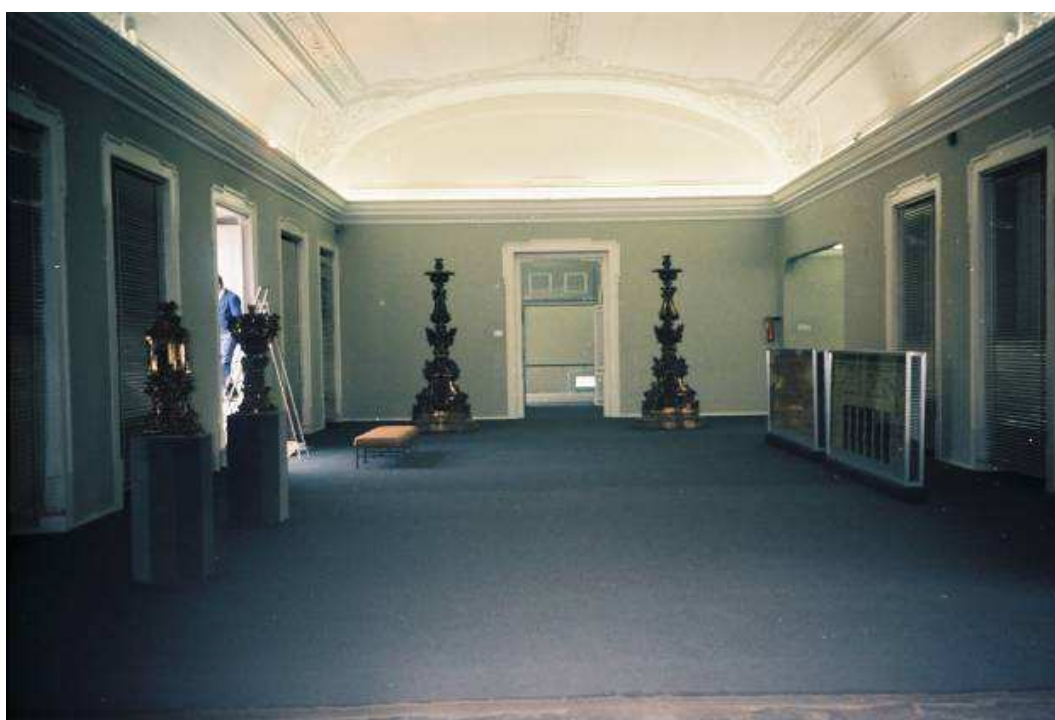
Figs.142 e 143. Vistas da Sala do Brasão (Sala II). Na primeira imagem é visível o lado este da sala e, na segunda, o lado oeste. São perceptíveis os estores de lâminas metálicas e o pavimento forrado a alcatifa. Fotografias da autoria de Filomena Brito e Albertina Marçal, Março de 1990. SCML, Museu de São Roque, Arquivo Fotográfico, sem cota.

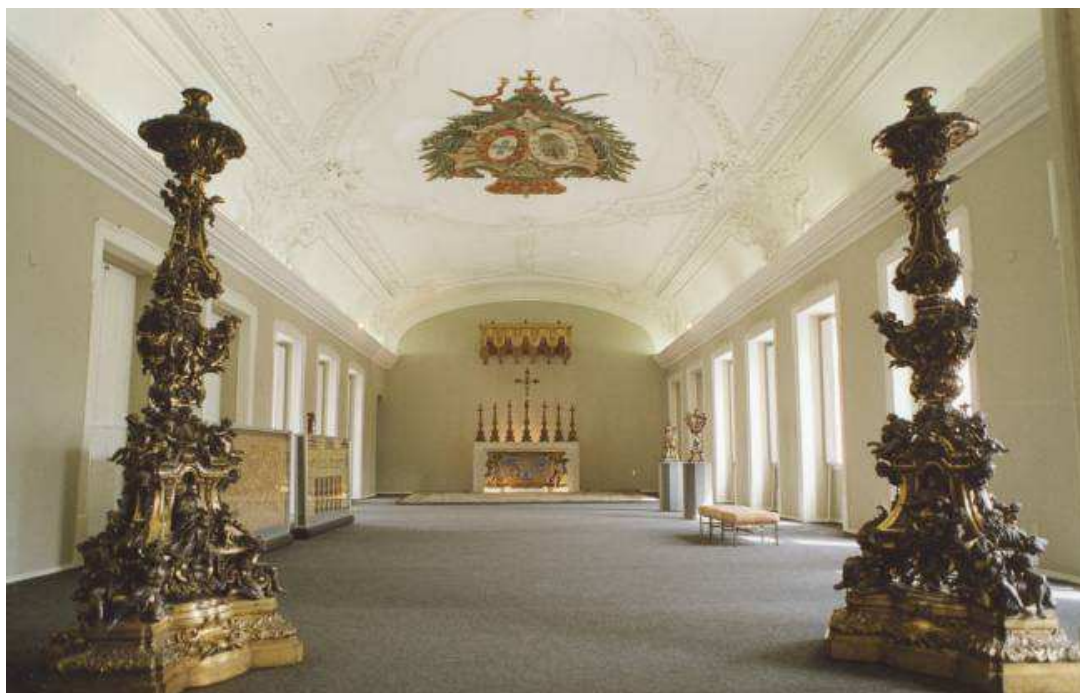
Fig.152. Vista da Sala do Brasão (Sala II), após a remoção dos estores de lâminas metálicas e a colocação de portadas em madeira, pintadas a branco, com trancas de ferro. Fotografia de autoria desconhecida, primeira metade de 1992(?). SCML, Museu de São Roque, Arquivo Fotográfico, sem cota.
